Rapport final no. 2004 du Bureau d'enquête sur les accidents d'aviation

concernant l'accident
de l'avion Ecolight, Eurostar EV 97, HB-WAV
survenu le 29 juillet 2006
dans le lac de Neuchâtel à 900 m au large du port,
de la commune d'Auvernier/NE,
5 km au sud-ouest de Neuchâtel

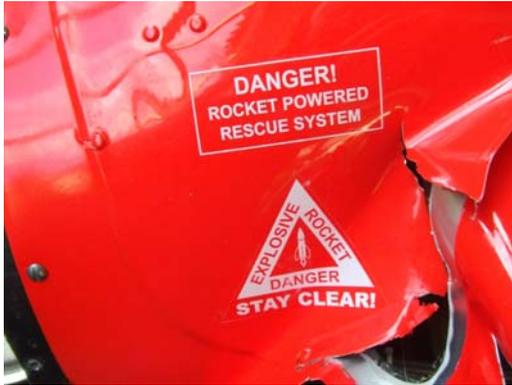
- Sur la tôle de recouvrement de l'avant du tableau de bord, deux placards signalent la présence du danger. La cartouche pyrotechnique du parachute a été légèrement endommagée par l'impact.

Fig. 1: Identification du *BRS* sur la tôle de recouvrement de l'avant du tableau de bord

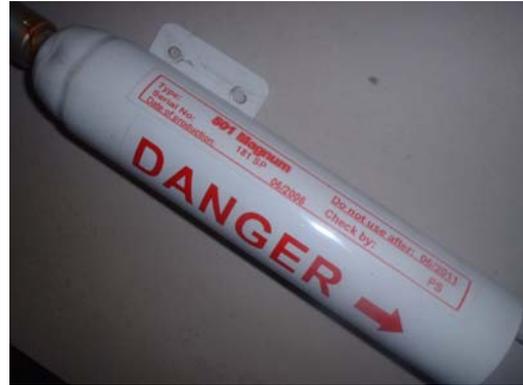
Fig. 2: Cartouche pyrotechnique du système parachute *BRS*

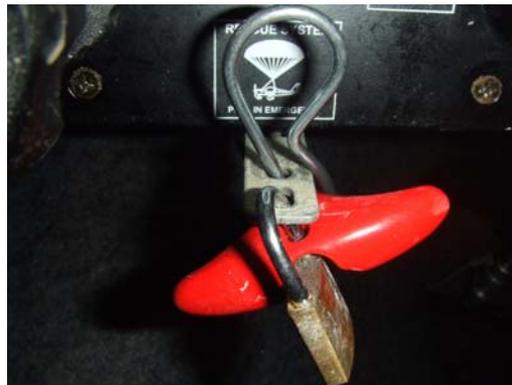
Un cadenas installé sur la manette d'activation du système de parachute de secours bloquait toute manipulation immédiate du système. La clef du cadenas était attachée au même porte-clef que celle du sélecteur de magnétos. Une seconde clef a été trouvée dans le vide poche latéral gauche de l'avion.

Fig. 3: Cadenas installé sur la commande du parachute de secours

Les expertises ainsi que l'examen visuel de l'épave montrent que des points des listes de contrôle n'ont pas été effectués. Par exemple, le cadenas empêchant toute utilisation immédiate du système de parachute de secours est resté en place. La position du levier de commande de *trim* "nose up" n'a probablement pas été vérifiée. Celle-ci correspond à la position utilisée lors de la phase d'atterrissage.

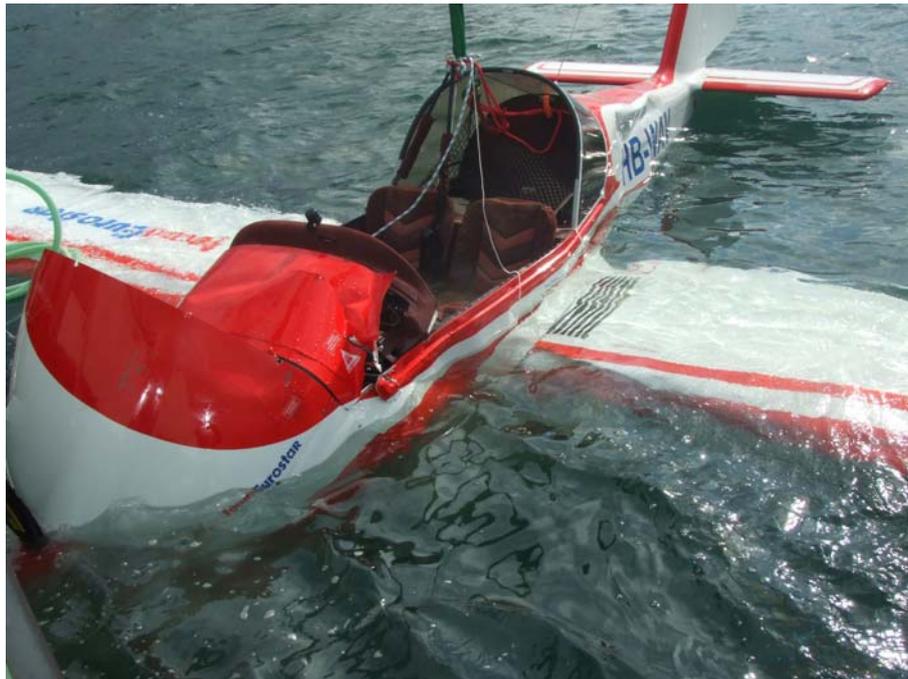
Fig. 4: Renflouage de l'épave

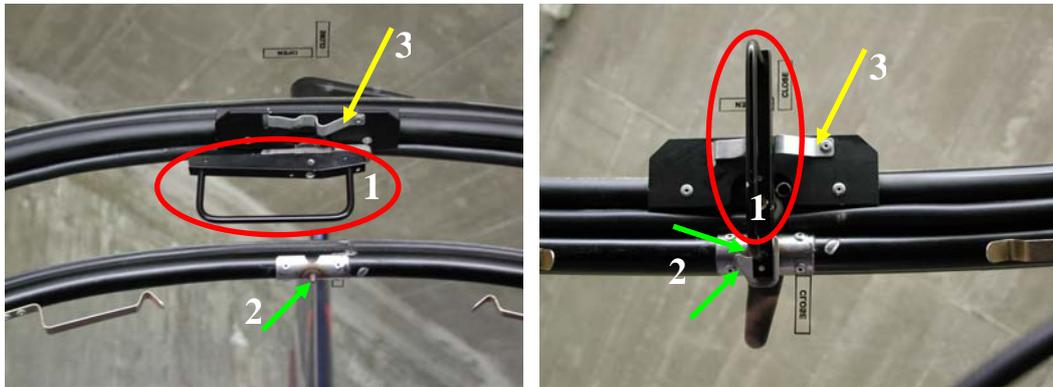
Fig. 5 et 6: 1) Poignée de verrouillage. 2) Doigt et crochet de verrouillage. 3) Lamelle de ressort

En tirant sur la poignée de verrouillage depuis la place du pilote, on parvient à refermer la verrière. Lors de sa fermeture, elle se positionne à l'aide des plaques métalliques latérales servant de guides sur le cadre de structure arrière. Si la poignée de verrouillage est positionnée parallèlement au cadre, elle est alors en position "ouvert" (Fig. 5). Par contre, si la poignée est positionnée dans le sens de vol, elle est alors en position "verrouillée" (Fig. 6). Dans cette position, le verrouillage se fait à l'aide d'un crochet venant s'arrimer sur le doigt installé (2) sur le cadre de structure arrière. Un système de sécurité constitué d'une lamelle ressort assure la poignée en position verrouillée (3).

- La verrière n'était pas verrouillée. Elle s'est désolidarisée de ses attaches lors de l'impact et n'a pas été retrouvée.
- Les examens des commandes de vol et du moteur n'ont fourni aucun indice de défaut préalable.

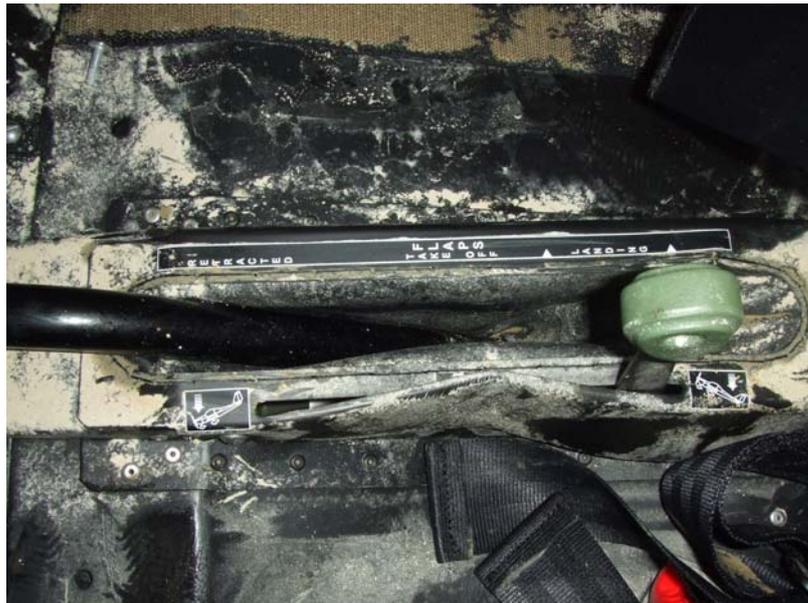
L'équerre gauche du support de système de coulissement du levier de commande de *trim* a été endommagée en flambage (Fig. 7).

Fig. 7: Position du levier du compensateur de profondeur (*trim*)

Une expertise de ce système a permis de déterminer la position du compensateur de la commande de *trim* avant l'impact. En conclusion, le rapport dit ceci: (traduction): «Nous en concluons que le levier du *trim* se trouvait à l'origine près de la butée arrière "nose up". Lors du crash de l'avion, le levier du *trim* n'a pas été poussé ou alors seulement légèrement. De la sorte, le levier du *trim* et donc les volets de compensation se trouvaient au moment du crash de l'appareil à peu près dans les positions dans lesquelles on les a trouvés. De notre point de vue, des forces longitudinales, résultant du flambage du cache métallique des leviers du *trim* et de la commande des volets, qui pousseraient la tôle de gauche à angle plat (180°) contre la tige de levier seraient insuffisantes pour entraîner un déplacement du levier compensateur....Cela signifie que lorsque l'avion s'est déformé au moment de heurter l'eau au niveau du nez, il n'en a résulté aucune traction sur le câble reliant par l'arrière le levier du *trim* aux volets de compensation. Au vu de ce qui précède, la position du levier du *trim* et des volets de compensation au moment du crash n'a pas pu être modifiée sous l'effet du choc.»

Le pilote déclare qu'il a bien positionné la commande de *trim* sur "neutral". Or, lors du renflouage cette commande a été trouvée sur "nose up" à 8 mm de la butée arrière (Fig. 7). L'analyse technique montre que cette commande n'a pas pu se déplacer lors de l'impact. Le pilote affirme également qu'il a rencontré des conditions anormales après avoir rentré les "flaps". Il a alors essayé de modifier la position de la commande du système de compensation de la profondeur mais ne l'a pas trouvée.

Le fait que le pilote n'ait pas trouvé la commande de *trim* dans sa précipitation provient vraisemblablement du fait que sa position n'était pas dans la plage prévue pour le décollage mais très en arrière à 8 mm de la butée. Cette position de *trim* dans le secteur arrière conjuguée avec une verrière entrouverte a dû considérablement modifier le comportement aérodynamique de l'avion et augmenter les forces nécessaires à son contrôle selon l'axe de tangage. Probablement, le pilote ne l'a pas trouvée à cause de sa précipitation, ce qui a dû augmenter son niveau de stress en raison du comportement très surprenant de l'avion.
